**ACUEDUCTO METROPOLITANO, TRAMO EMBALSE  
EL LLANO-RIO NAVARRO  
(COSTA RICA): UN SITIO BAJO AMENAZA**

Luis Gmo. Salazar M., Luis Obando A. & Rolando Mora  
Escuela Centramericana de Geología, Apdo. 35, 2060  
Universidad de Costa Rica, San José, Costa Rica

**ABSTRACT:** The Metropolitan aqueduct is a very important engineering-public work for the population of the Valle Central and at the same time a geologically vulnerable place.

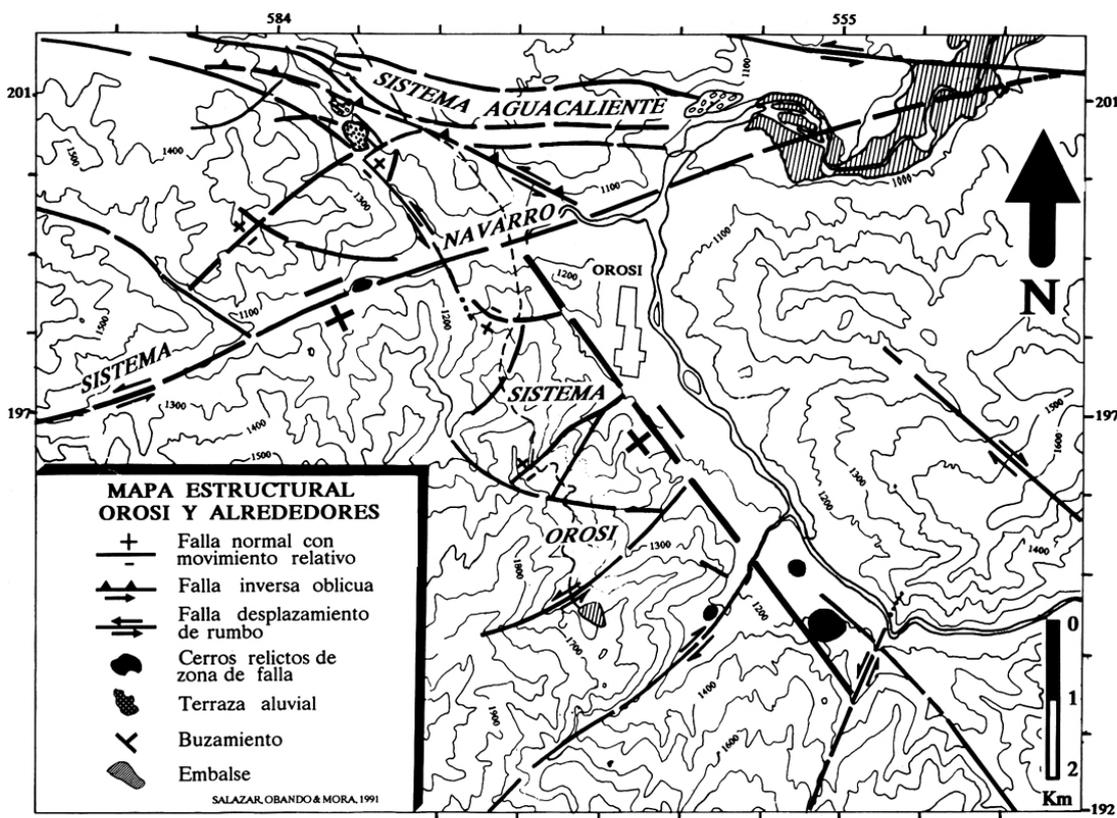
Fig. 3: Mapa estructural. Orosi y alrededores.

Está constituido por un fuerte lineamiento de rumbo E-W, en un sistema tectónico compresivo. La falla principal es normal con desplazamiento de rumbo lateral izquierdo, en donde el bloque norte está hundido respecto al bloque sur y con un desplazamiento de este último hacia el este (Fig.3). El arrastre normal está representado por facetas triangulares, las cuales indican un movimiento relativo del ascenso del bloque sur respecto al bloque norte. El movimiento transversal está evidenciado por cerros aislados típicos para este tipo de fallas, así como un desplazamiento (sinistral) del contacto entre las formaciones Pacacua y San Miguel.

Es un sistema oblicuo donde, a diferencia del anterior, se trata de una tectónica compresiva de dirección noroeste y este-oeste que genera fallas de desplazamiento de rumbo sinistral de carácter inverso (Fig.3).

Se constituye como el sistema de más envergadura de la zona (Fig.3), ya que está formado por una zona de falla que llega a alcanzar más de 1 km de ancho, sobre la cual se asienta la Ciudad de Orosi y la casa de máquinas de Río Macho.

Se trata de una falla normal donde el bloque este está deprimido.

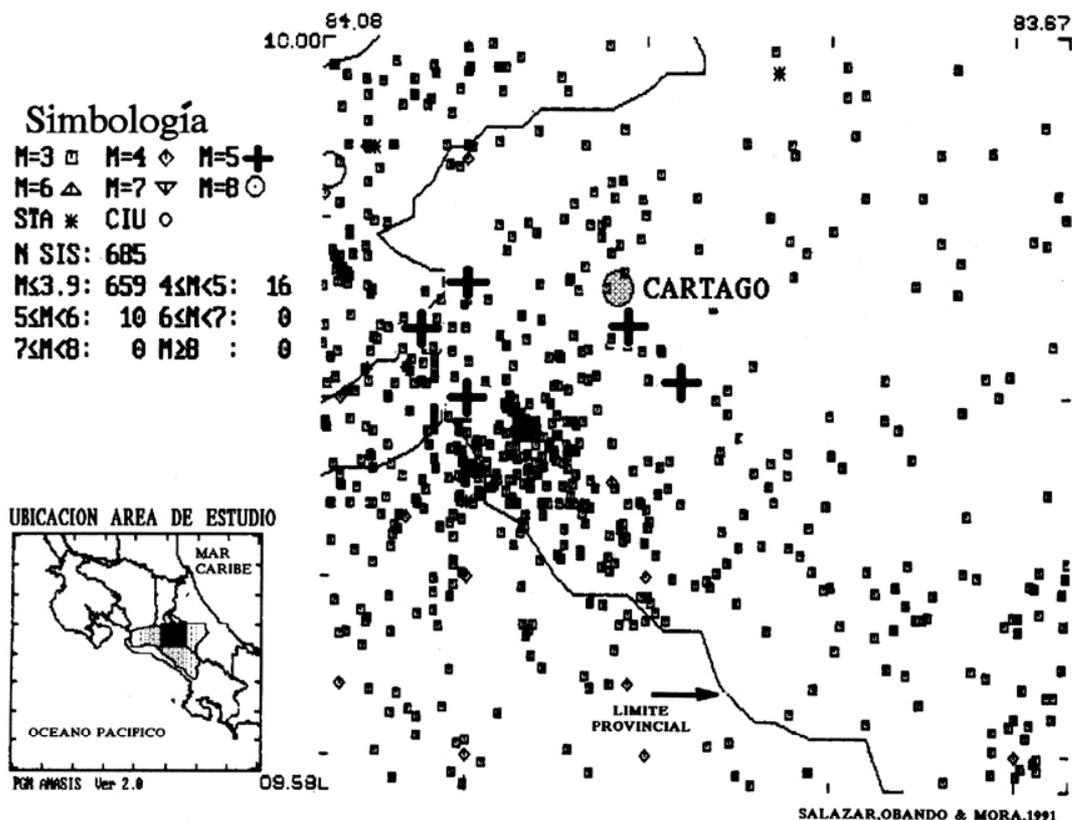
Fig. 4: Sismos de la parte oriental del Valle Central (1821-1990). Fuente: Red Sismológica Nacional (RSN, ICE-UCR).

Los sismos de la parte oriental del Valle Central (periodo comprendido entre 1821-1991, Fig.4) presentan siempre eventos con una magnitud no mayor de 6, esto incluye los terremotos destructivos en esa área. Como se observa en la figura 4, además de los terremotos que están marcados con cruces (+), existe una concentración de sismos pequeños, localizados al suroeste de Cartago y que se ubican en la cuenca superior del Río Navarro, los cuales no superaron para ese periodo una magnitud de 3.

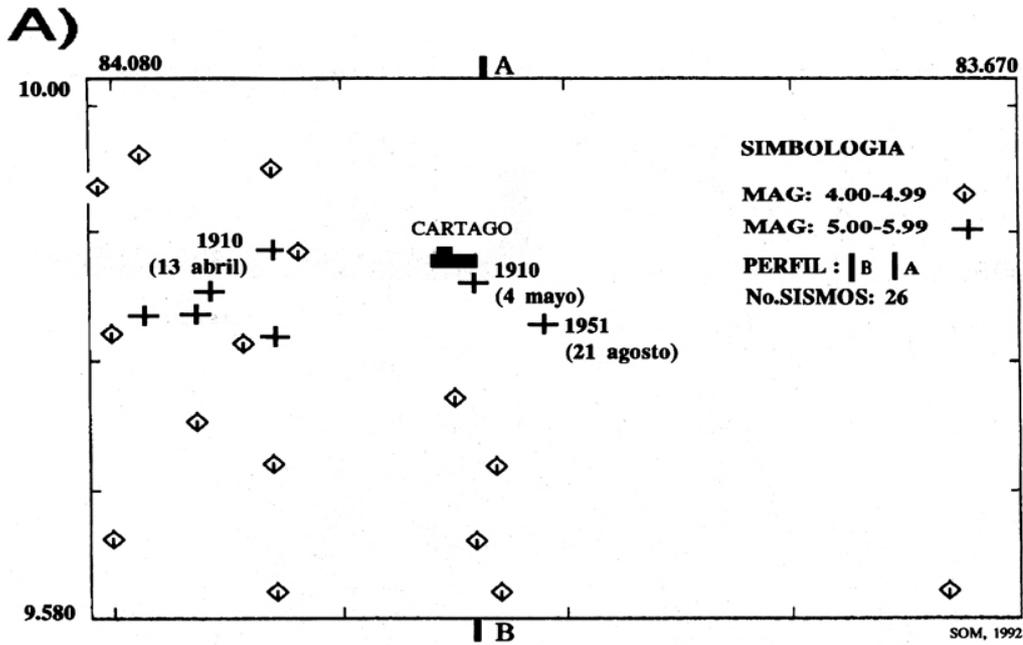
Fig. 5a: Mapa epicentral de magnitudes ( $M > 4$  y  $M < 6$ ), 1821-1990. Cartago y alrededores. Fuente: Red Sismológica Nacional (RSN, ICE-UCR).

El mapa epicentral de magnitudes para  $M > 4$  y  $M < 6$  (Fig.5-A) muestra un detalle de los terremotos ocurridos en Cartago y alrededores, en donde, los sismos del 4 de mayo 1910 y quizás el 21 de agosto 1951, fueron los más destructivos. El perfil de hipocentros (Fig.5-B), demuestra que la mayoría de ellos son superficiales. Algunos localmente puede llegar a tener profundidades de hasta 97 km (choque de placas).

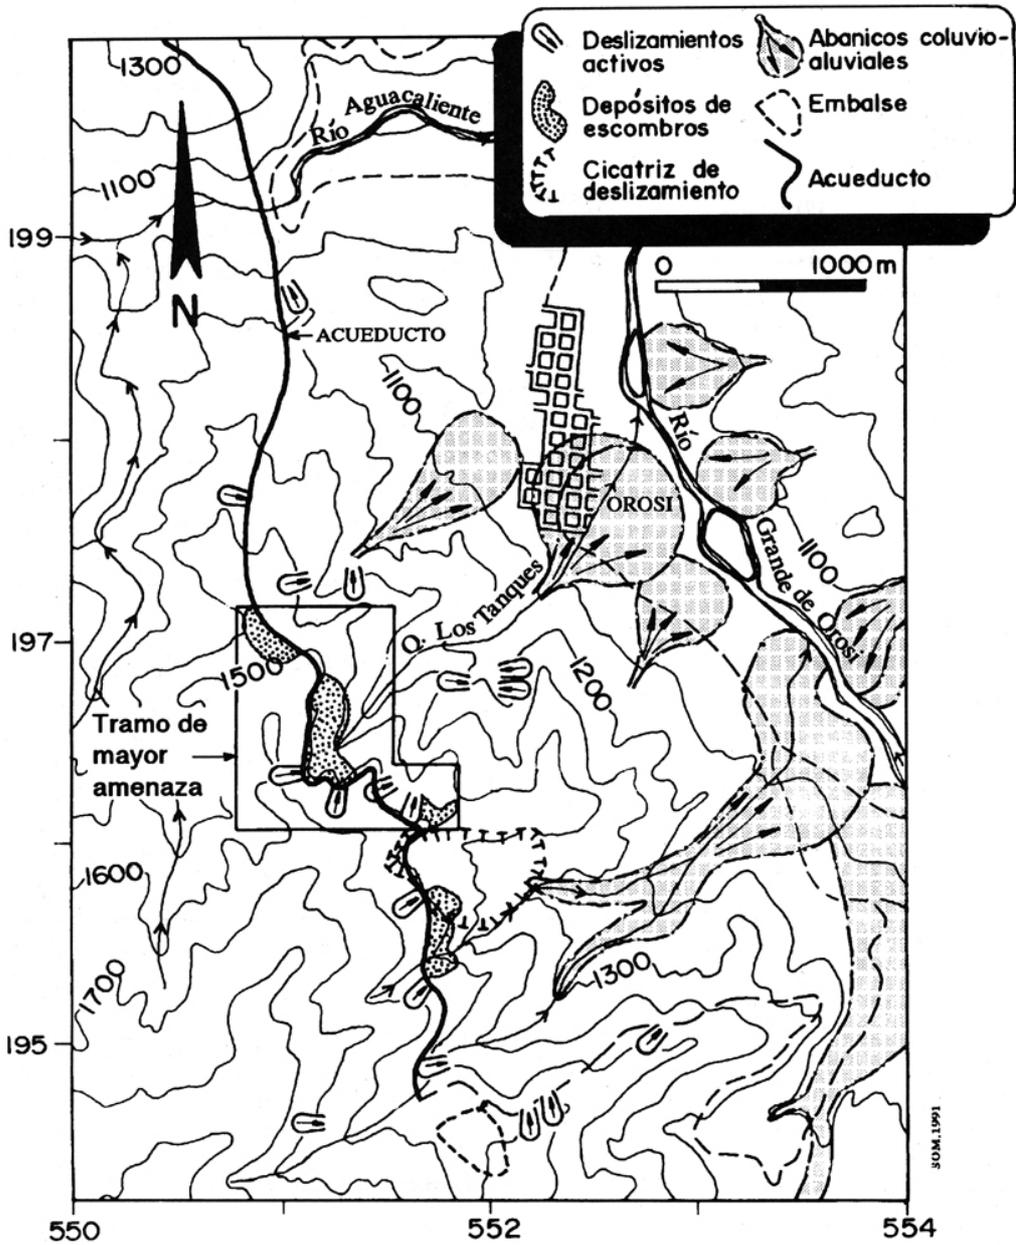
Fig. 6: Mapa de deslizamientos y fenómenos asociados. Orsi y alrededores.

Los Tanques hasta unos 600 m en dirección sur-este. A lo largo de este sector se ubican 4 deslizamientos de volumen considerable, que podrían incidir directamente sobre la seguridad y estabilidad de la obra (Fig.6).

La gran mayoría de los deslizamientos se han desarrollado en suelos residuales de las Formaciones Pacacua y Coris, involucrando los horizontes A, B, C de las mismas. Los volúmenes son muy variados, dependiendo del grado de desarrollo del suelo residual y de las condiciones topográficas del sitio. En algunos casos la superficie de ruptura podría localizarse algunos metros bajo la tubería y otros siguiendo los planos de estratificación de las rocas sedimentarias, los cuales pueden alcanzar hasta 80 grados de buzamiento.

Uno de los problemas más serios lo constituye el material removido durante la etapa constructiva del Acueducto Metropolitano, el cual fue simplemente depositado en las laderas con pendientes sumamente elevadas. A raíz de esto y por efecto de la escorrentía superficial se han presentado fenómenos de avalanchas de lodo y rocas en la microcuenca de la Quebrada Los Tanques que han puesto bajo seria amenaza el sector sur de la Ciudad de Orosi.

La presencia de 8 abanicos coluvio aluviales de gran extensión (Fig.6), indica claramente que en el pasado el Valle de Ujarrás ha estado expuesto a fenómenos repetitivos de avalanchas. Todos estos abanicos se encuentran en el sector donde las quebradas abandonan su cauce encajonado y torrentoso para alcanzar las partes bajas del valle, lugar donde a su vez se ubican la Ciudad de Orosi, sus alrededores y obras de infraestructura sumamente importantes como: puentes, vías de comunicación, casa de máquinas Río Macho, torres de conducción eléctrica y acueducto de la Ciudad.

- 1) Implementar dispositivos de drenaje en las escombreras ampliando las medidas correctivas aplicadas en estos depósitos, con el objeto de brindarles la estabilidad óptima que ameritan.

- 2) Controlar y manejar los deslizamientos provocados por la erosión en profundidad de las quebradas, por ejemplo, Los Tanques y otras alledañas.
- 3) Investigar detalladamente los deslizamientos localizados a lo largo de la tubería, con el objeto de emprender medidas correctivas, como por ejemplo: control topográfico y caracterización físico-mecánica de suelos y rocas, diseño de taludes acuerdo a los parámetros de resistencia al corte de los materiales, monitoreo de la actividad de deslizamientos a través de inclinómetros, piezómetros, etc; todo esto basado en un trabajo detallado de la geología para cada uno de los casos. Así, a partir de estos estudios, podrían presentarse nuevas alternativas en el trazado de la tubería (túneles por ejemplo), para evitar los sectores más problemáticos.
