Restauraciones estéticas anteriores en piezas con poca estructura remanente:

Reporte de un caso

* Dra. Isabel Ferreto

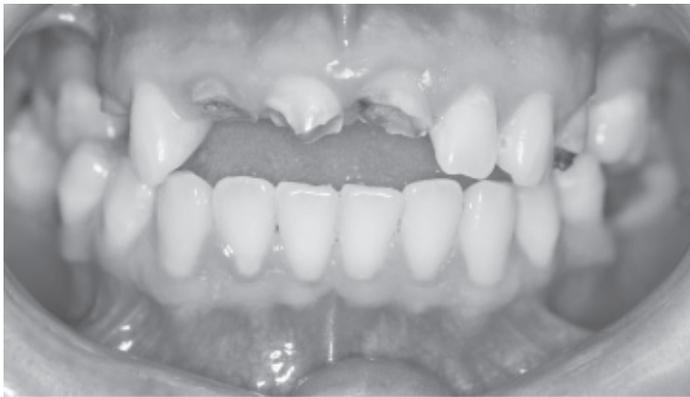
Paciente con caries en piezas posteriores, caries extensa en las piezas 11, 12 y 21, restos radiculares, ausencia de piezas y microdoncia de terceros molares.

Irritación gingival en la zona de centrales y laterales, ausencia de cálculo y bolsas periodontales.

No se encuentran lesiones en los tejidos blandos de labios, carrillos, lengua, piso de boca o paladar (Figura 1)

Figura 1. Condición inicial del paciente

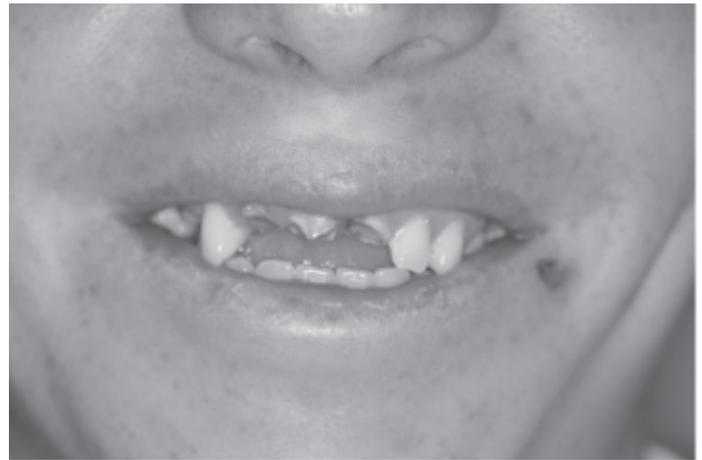
Paciente edéntulo parcial, periodontalmente sano, con caries numerosas y extensas, y falta de soporte posterior.
Línea de la sonrisa alta, deja ver 100% de la estructura dental (Figura 2)

Figura 2. Línea de la sonrisa

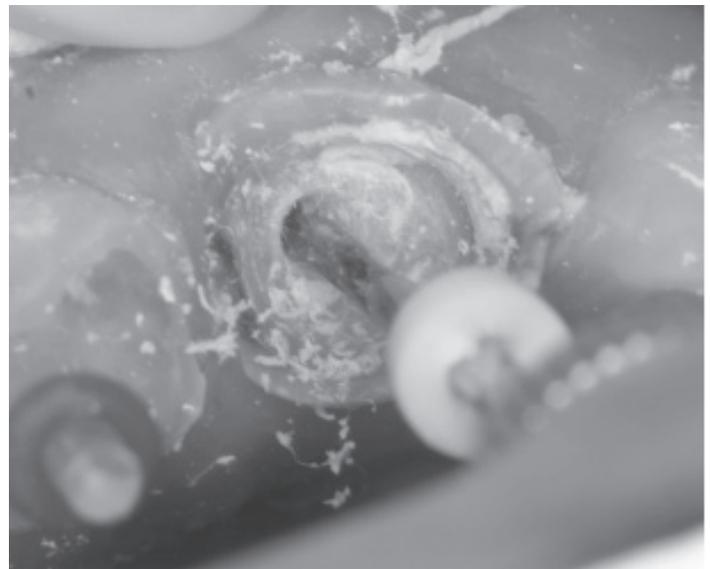
Se preparan los canales eliminando los restos de gutapercha con brocas *Gates®* 1 y 2. (Figura 3)

Figura 3. Preparación del canal.

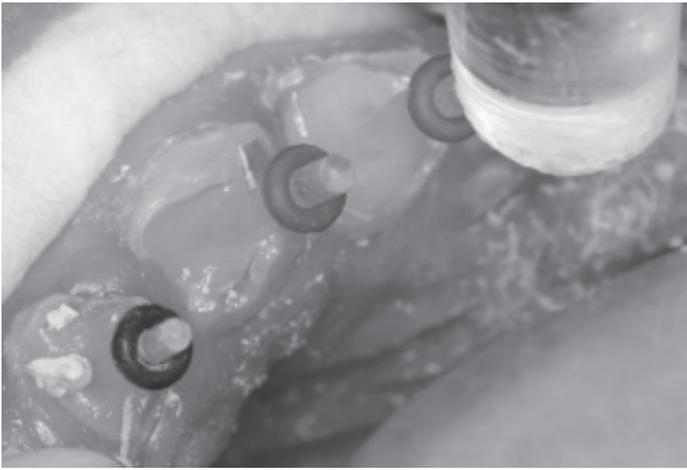
Se usan las brocas necesarias para la preparación de los canales, según la medición previa de las piezas en imagen radiográfica y el patrón que para esto provee el fabricante (Figura 4)

Se escoge el tamaño apropiado de endoposte 1mm para 21 y 11, y 0,5mm para 22.

Figura 4. Postes cementados de 1mm para 21 y 11, 1 0,5 para 22

Después del acondicionamiento, se usa el sistema adhesivo (*One Step Bond*) que, a pesar de ser adhesivo de quinta generación, es el recomendado por el fabricante.

Se prepara el poste con el mismo adhesivo sin fotocurar y, finalmente, se cementan los postes uno a uno con el cemento *Duo Link® clear*.

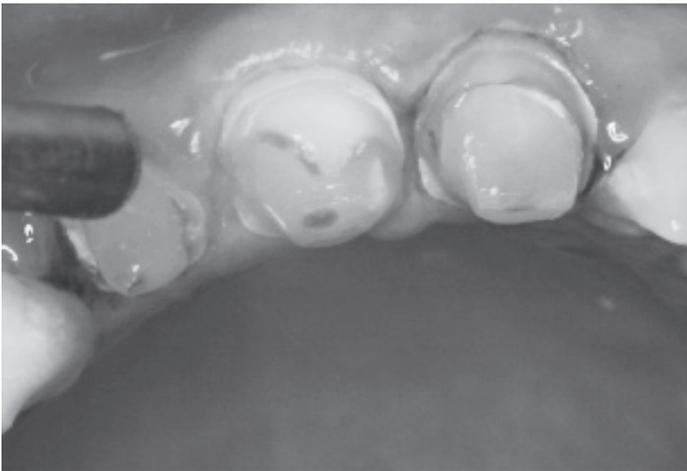
En la fase final de esta parte del tratamiento se reconstruyen los muñones con *Clearfill Photocore®*. (Figura 5)

Figura 5. Reconstrucción de los muñones con resina para muñón.

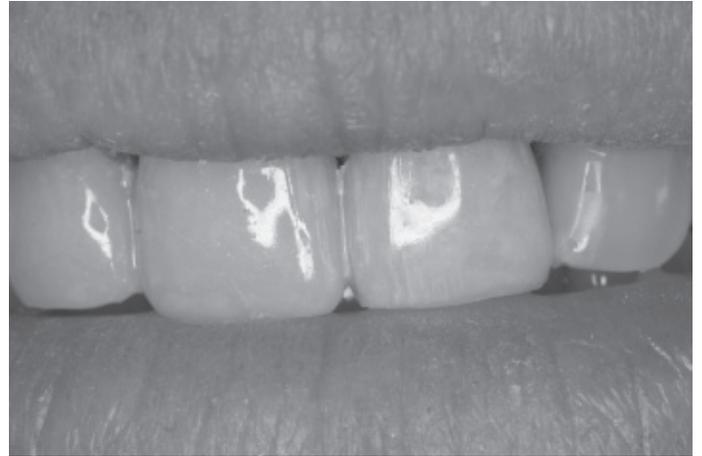
Para las coronas provisionales, se usa el acrílico *Versatemp* (Figura 6)

Figura 6. Restauraciones provisionales

Se hace la preparación de las piezas y se cementan los provisionales según el encerado diagnóstico que, previamente, el paciente ha visto y aprobado.

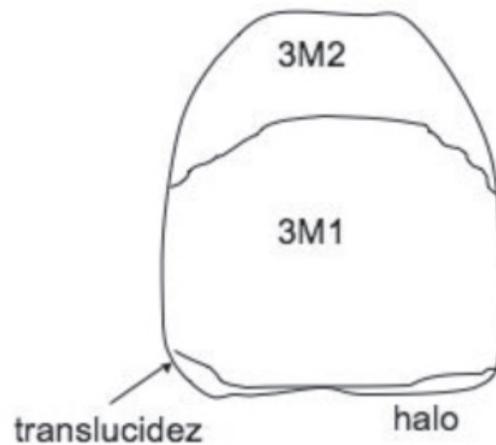
Las coronas se fabrican en el laboratorio de la Maestría de Operatoria Estética de la Facultad, siguiendo los parámetros anatómicos que, para este efecto, se establecieron en el encerado diagnóstico. Para la fabricación de estas coronas, se usó núcleos de alúmina infiltrados con vidrio de color AL2, luego se revistieron con cerámica *VM7®*, ambas de la casa *VITA®*, en los colores

3M2 para el área cervical, y 3M1 para el cuerpo y el área incisal según como lo demuestra el gálico de color en la Figura 7.

Figura 7. Esquema de color tomado.

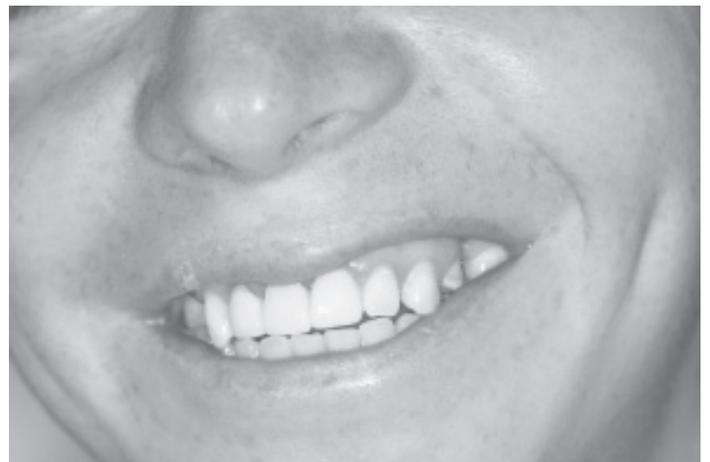
Finalmente, y después de realizar los procedimientos de prueba de bischocho se cementan las coronas definitivas en el paciente; se logra no solo la rehabilitación estética de las piezas afectadas, sino una rehabilitación funcional favorable tal y como se puede apreciar en la Figura 8.

Figura 8. Restauraciones finales cementadas.
